Betrifft : Die Steinbornshohl in Groß-Umstadt ist ein Naturdenkmal

Ist die Steinbornshohl in Umstadt noch ein Naturdenkmal ? Bauprojekt "Am Knoß 1" 64823 Groß-Umstadt

Lehme und Lösslehme als Baugrund – eine geotechnische Betrachtung

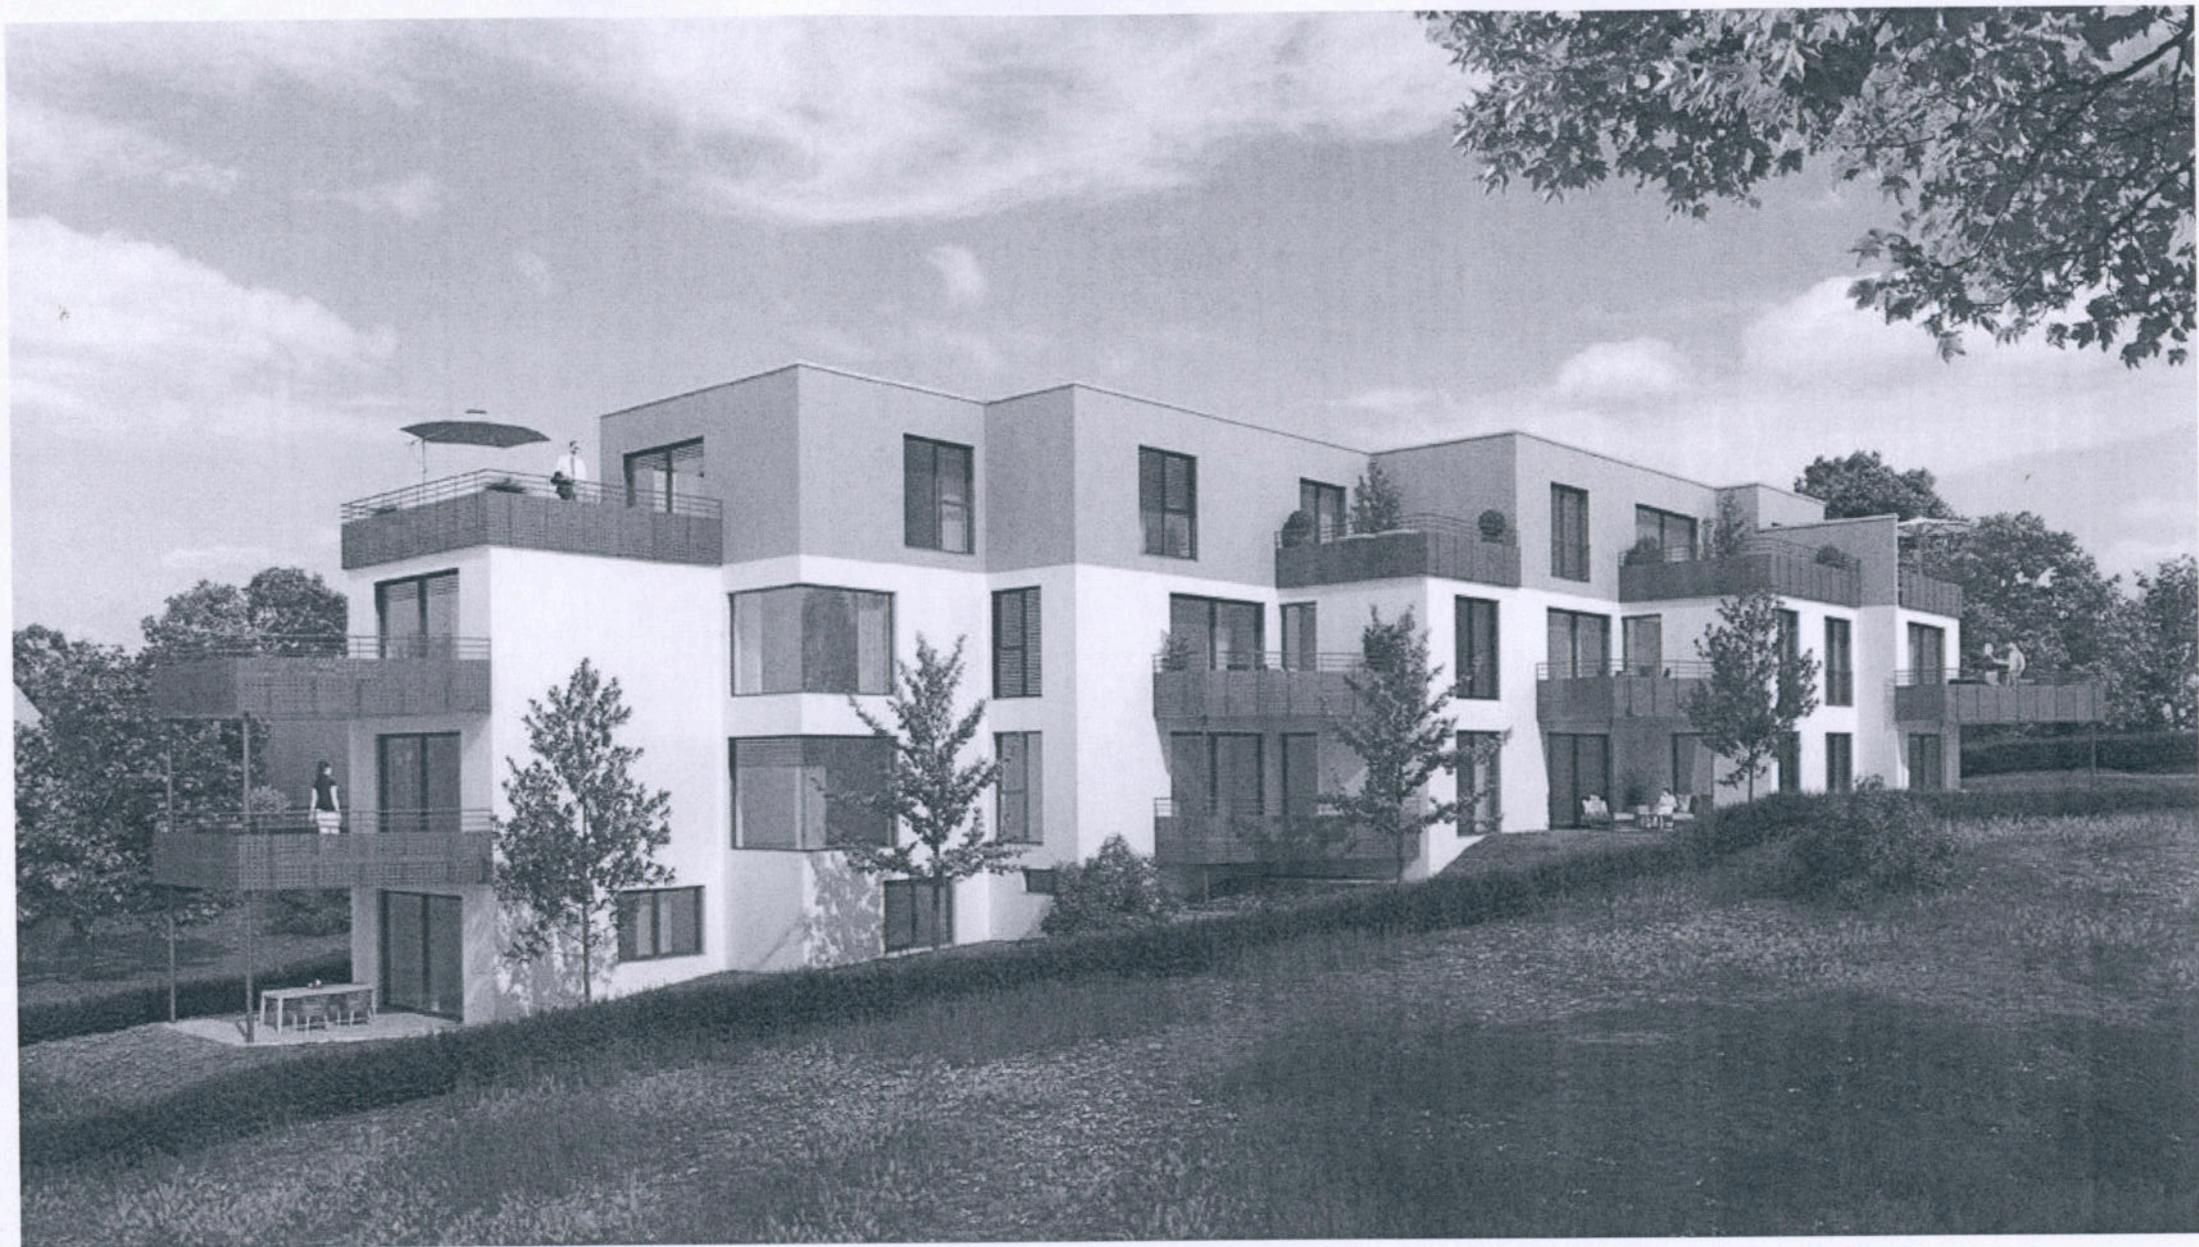
Datei "Prospektbetrug"

Die Darstellung "Knoss Prospektbetrug" zeigt vor dem Gebäude eine ca 6 m breite Rasenfläche mit Sitzmöglichkeit, dann eine schmale Hecke und dann in Richtung Betrachter einen 20 m breiten Wiesenstreifen .

Die Darstellung "Knoss Prospektbetrug" ist grob irreführend und ich nenne sie deshalb "Knoss Prospektbetrug" . Nur wenn die Steinbornshohl auf einer Länge von 50m bis 100m zugeschüttet würde , könnte die Prospektansicht erreicht werden .

Die 6 m breite Rasenfläche ist möglich – der Abstand vom jetzigen Baukörper zu einem öffentlichen Fußweg ist tatsächlich etwa 6 m .

Der Fußweg ist etwa 4 m breit , dann folgt die Steinbornshohl mit ihren senkrechten Lößwänden . Der Abstand der senkrechten Lößwände untereinander könnte ungefähr 20 m betragen .

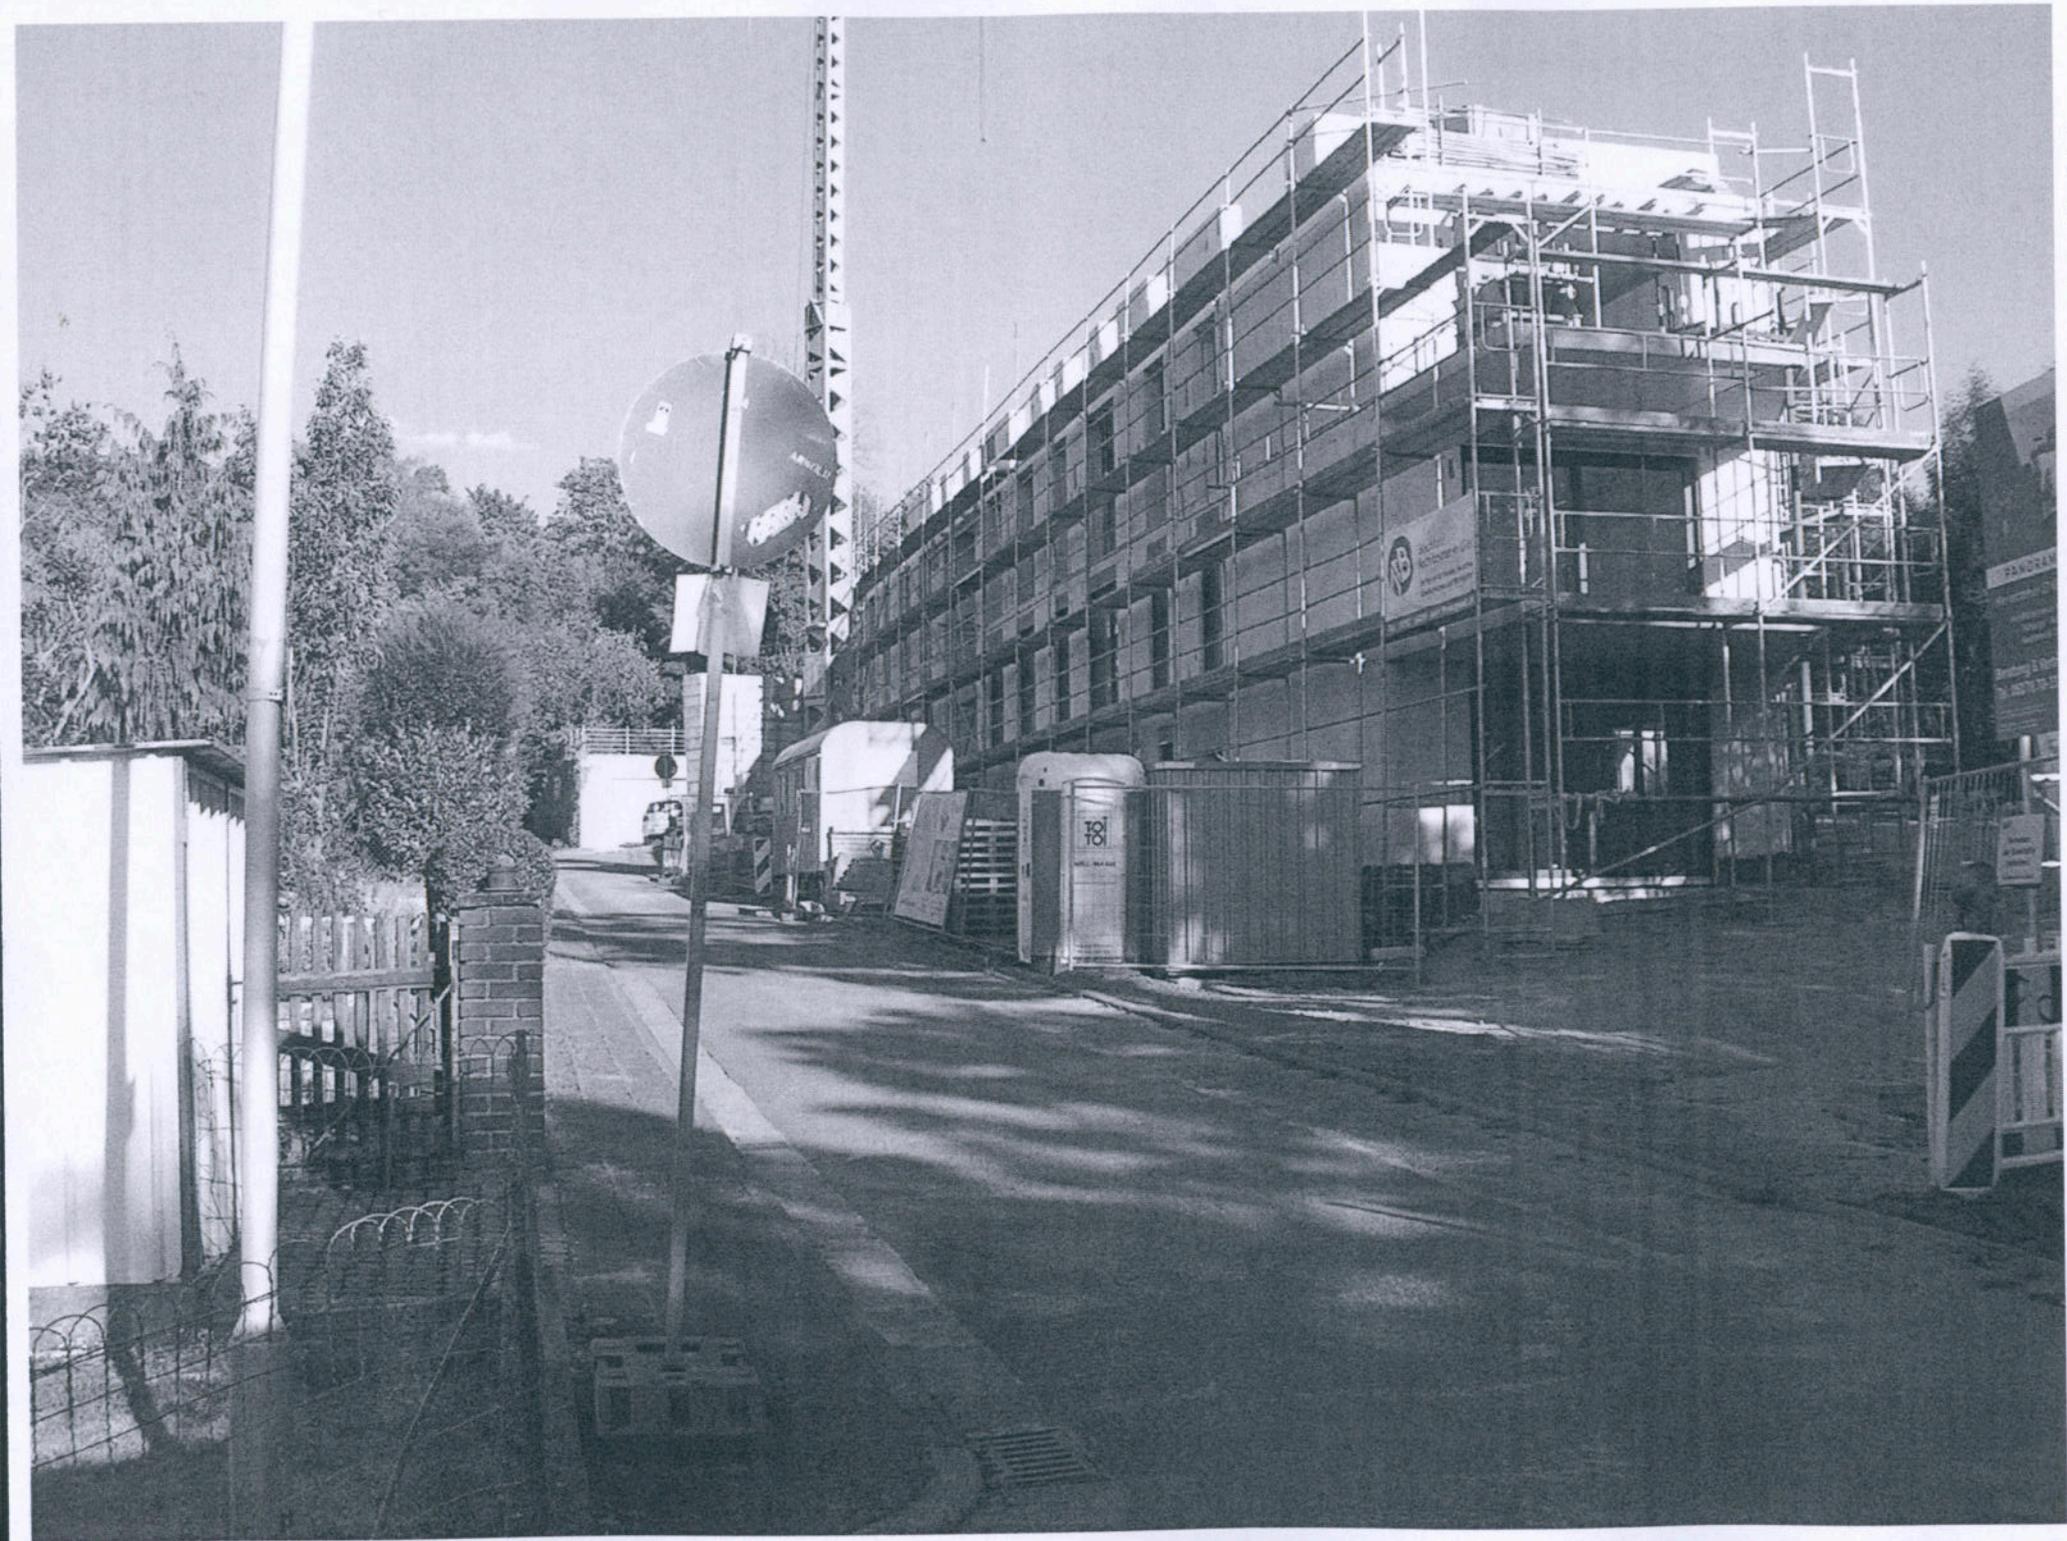
Foto 27.8.2020 Der Baum rechts
steht am Rand der Steinbohrershöhle

Der 12-Parteien-Wohnblock ist ein massiger Baukörper . Die Gebäudehöhe ist geschätzt 15 Meter . Die kürzeste Entfernung zum Naturdenkmal mit seinen senkrechten , etwa 10 Meter hohen Lößwänden ist nur etwa 10 Meter . Unter diesen Bedingungen sollte kritisch untersucht werden , welche seitlichen Kräfte auf die Steinbornshohl wirken können , die solchen Kräften wenig entgegensetzen kann .

Verschärft wird das Problem durch die Eigenschaften von Löß (siehe Anlage „Lehme und Lösslehme als Baugrund“) Die sehr lange Bodenplatte steht bergseitig auf stabilerem Löß , stadtseitig auf sehr sackungsfähigem Löß . Die Bodenplatte wird evtl. auf Biegung beansprucht . Ich bitte daher **die Bauaufsicht um Überprüfung der Bodenstatik unter Berücksichtigung dieser Aspekte** .
Daß während der Bauphase kiloschwere Lößbrocken in die Schlucht gefallen sind, sollte ein Warnzeichen sein .
